# Lochbild nach CAD-Datensatz

| SILL INNER<br>NUT PLATE | | keine | 0,597 kg | Sichtfläche | — ' — ' — ' — |
| Der aktuelle und gültige Zeichenstand ist nur auf dem Server verfügbar. Ausgedruckte Zeichnungen dürfen nur für den laufenden Auftrag genutzt werden und sind anschließend zu vernichten | | | | Kunde Jaguar Land Rover<br>Nitra SK | |

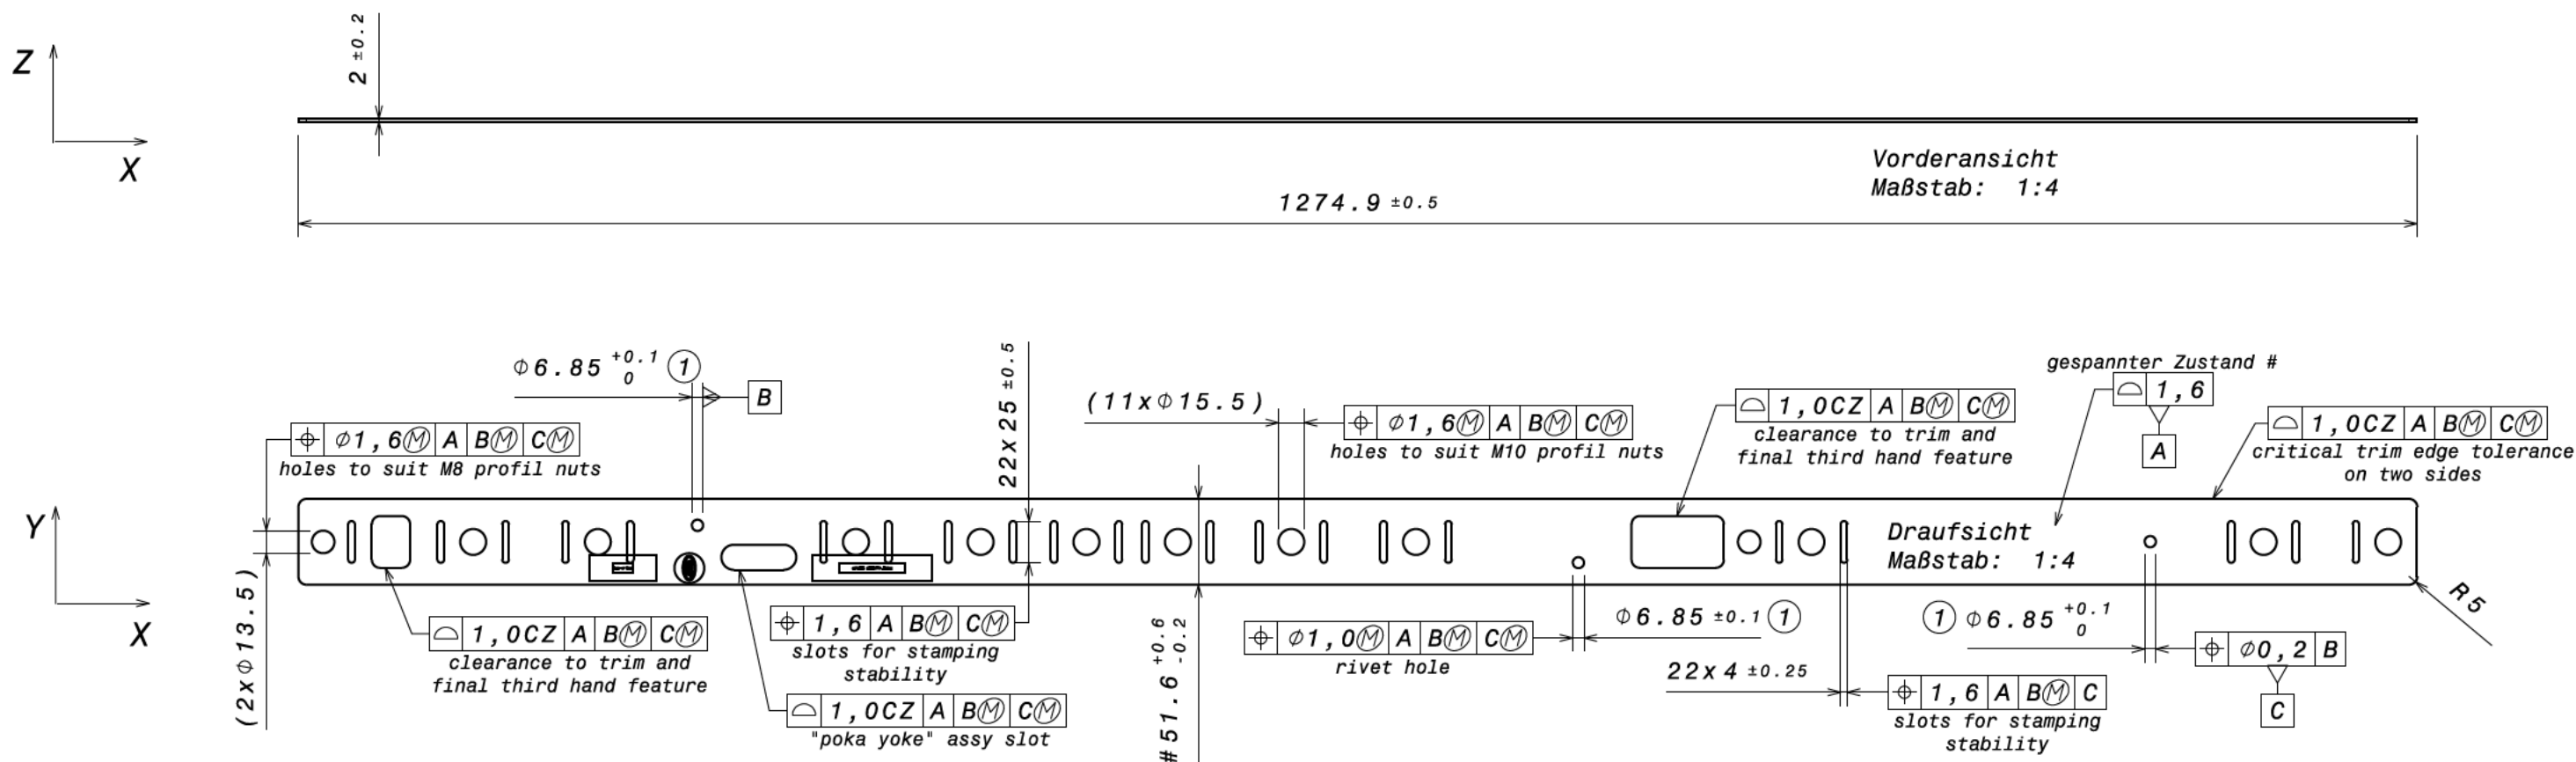
fehlende Maße sind dem 3D- Datensatz zu entnehmen  
 Zeichnung dient zur Information  
 Maßgeblich ist der aktuelle 3D-Datensatz

| 1 | Ø6,85+0,1 war Ø6,75+0,1 | 30.01.20 | Mü. | L8B2-106B58-A-TOC-50 | Rev. 23 |
